令和2年(ワ)第6225号、第31962号、令和3年(ワ)第30042号  
令和4年(ワ)第32493号 六ヶ所再処理工場運転差止請求事件

# 六ヶ所撓曲の見落とし

(準備書面29)

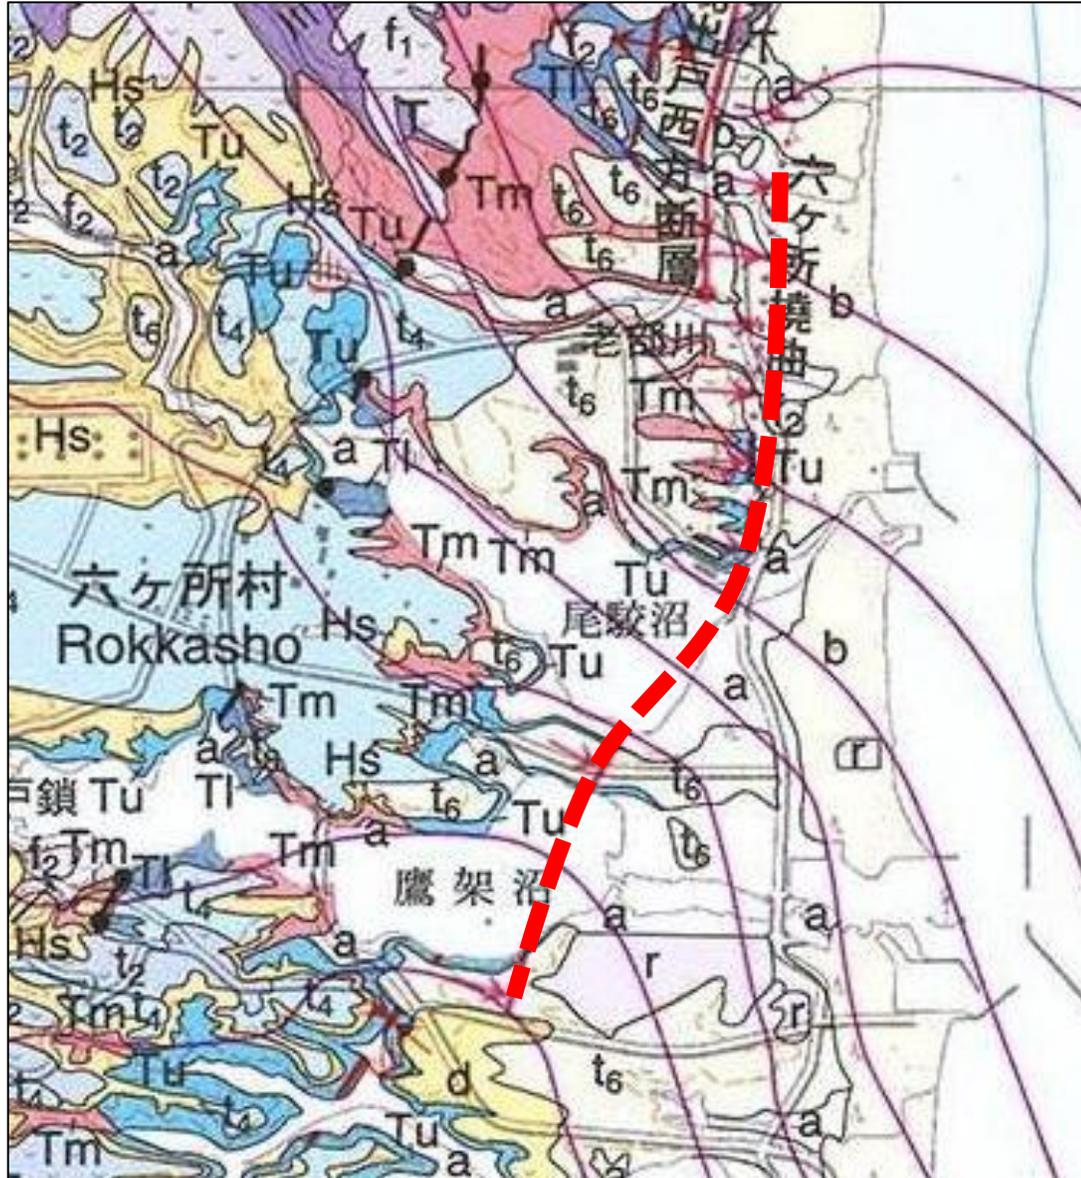
出戸西方断層（約11km）を主たる評価対象

六ヶ所撓曲を広域な活構造とし、出戸西方断層は副次的に過ぎないと評価

出戸西方断層（約11km）を主たる評価対象

公的機関が認めた「六ヶ所撓曲」を見落とし

基準地震動Ssの審査過程に看過しがたい過誤・欠落  
産総研

六ヶ所撓曲を広域な活構造とし、  
出戸西方断層は副次的に過ぎないと評価
